microflex® PREMIUM 931

Σετ καθαρισμού Φίλτρου Σωματιδίων Πετρελαίου (DPF / FAP)

Οδηγίες Εφαρμογής

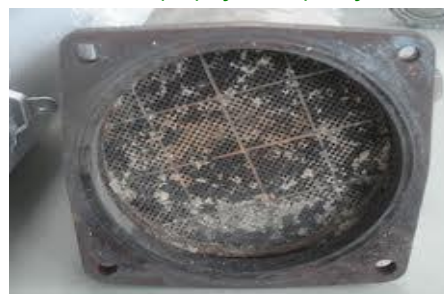
Ο καθαρισμός είναι εφικτός!

Εάν το φίλτρο σωματιδίων είναι μόνο βρώμικο, όπως φαίνεται στην φωτογραφία, τότε το φίλτρο μπορεί να καθαριστεί.

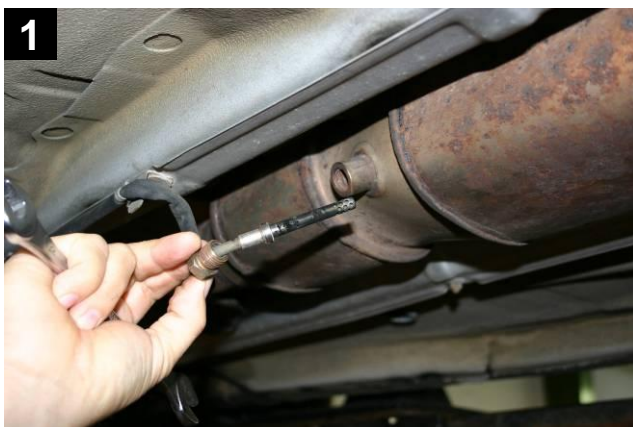
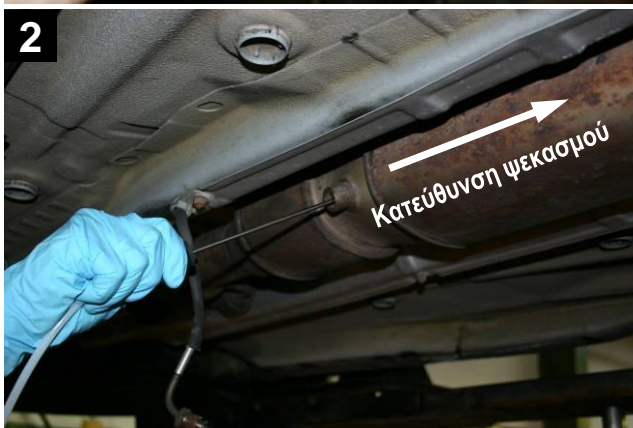
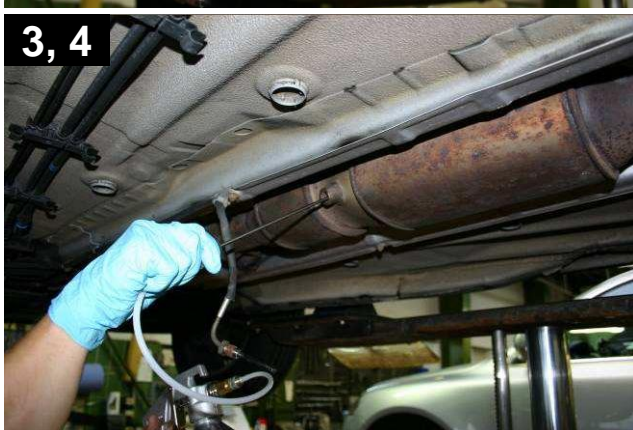
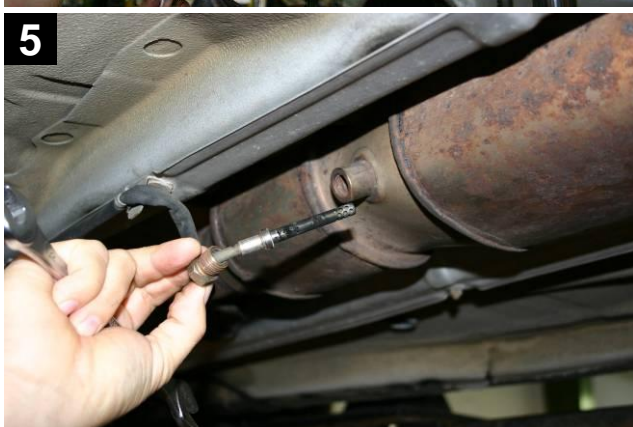
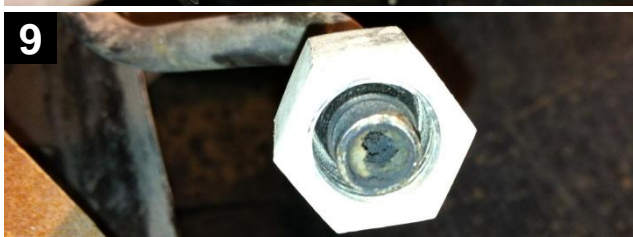
1. Αφαιρέστε τον αισθητήρα πίεσης που βρίσκεται πριν από το φίλτρο σωματιδίων.
2. Εισάγετε το ακροφύσιο ψεκασμού στο άνοιγμα που δημιουργήθηκε με κατεύθυνση ψεκασμού προς το φίλτρο σωματιδίων.

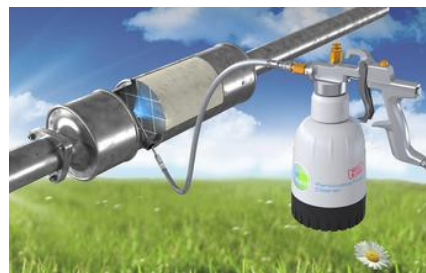
Εάν είναι αναγκαίο, λυγίστε ελαφρά το ακροφύσιο.

⚠ Προσοχή: μην λυγίζετε το ακροφύσιο πάνω από 45°!

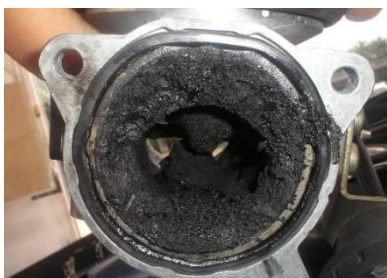
ΒΑΛΒΙΔΑ EGR:

Η βαλβίδα EGR διανέμει εκ νέου τα καυσαέρια στην εισαγωγή. Η λειτουργία της είναι να κάψει ένα μέρος τους για άλλη μια φορά και κάπως να τα «εξαγίνισει». Αν η βαλβίδα EGR δεν λειτουργεί σωστά, τα κακώς καμένα καυσαέρια θα γεμίσουν το DPF.

- Καθαρισμός με TUNAP 926 ή TUNAP 925 εάν είναι βρώμικη (αποσυναρμολογημένη).
- Αντικατάσταση εάν είναι χαλασμένη.

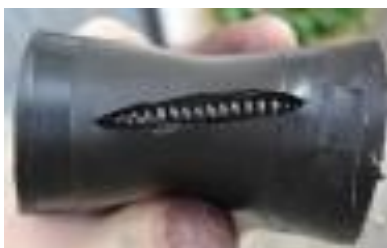
ΣΩΛΗΝΕΣ ΤΟΥ TURBO ή ΤΟΥ INTERCOOLER:

Αν το intercooler ή οι σωλήνες του (καθώς και οι σωλήνες του turbo) είναι σπασμένοι, σκισμένοι ή αποσυνδεδεμένοι, ο αέρας εισαγωγής διαφεύγει από τον κινητήρα. Ο μετρητής αέρα δεν μέτρα την πραγματική ροή που πηγαίνει στο εσωτερικό του θαλάμου καύσης και το μπέκ ψεκάζει περισσότερο καύσιμο από ότι μπορεί να κάψει ο κινητήρας (λόγω της διαρροής του αέρα). Αυτό το άκαυστο πετρέλαιο διαποτίζει το φίλτρο του DPF και το γεμίζει με αιθάλη.

- Αντικαταστήστε το σπασμένο ή σχισμένο εξάρτημα.
